·
·
·
**LAVORI DI RIQUALIFICAZIONE E VALORIZZAZIONE DEL
COLLEGAMENTO PEDONALE TRA IL CENTRO STORICO DEL COMUNE
E LA PASSERELLA SUL NATISONE E DELLE ZONE CIRCOSTANTI LA
PASSEGGIATA**

·
·
·
·
·
·
·
·
·
·
· PROGETTO DEFINITIVO / ESECUTIVO

**PERIZIA DI STIMA DEL VALORE VENALE DI UN
IMMOBILE SITO IN COMUNE DI SAN PIETRO AL
NATISONE CATASTALMENTE CENSITO AL FOGLIO 16
MAPPALE 357**

marzo 2015

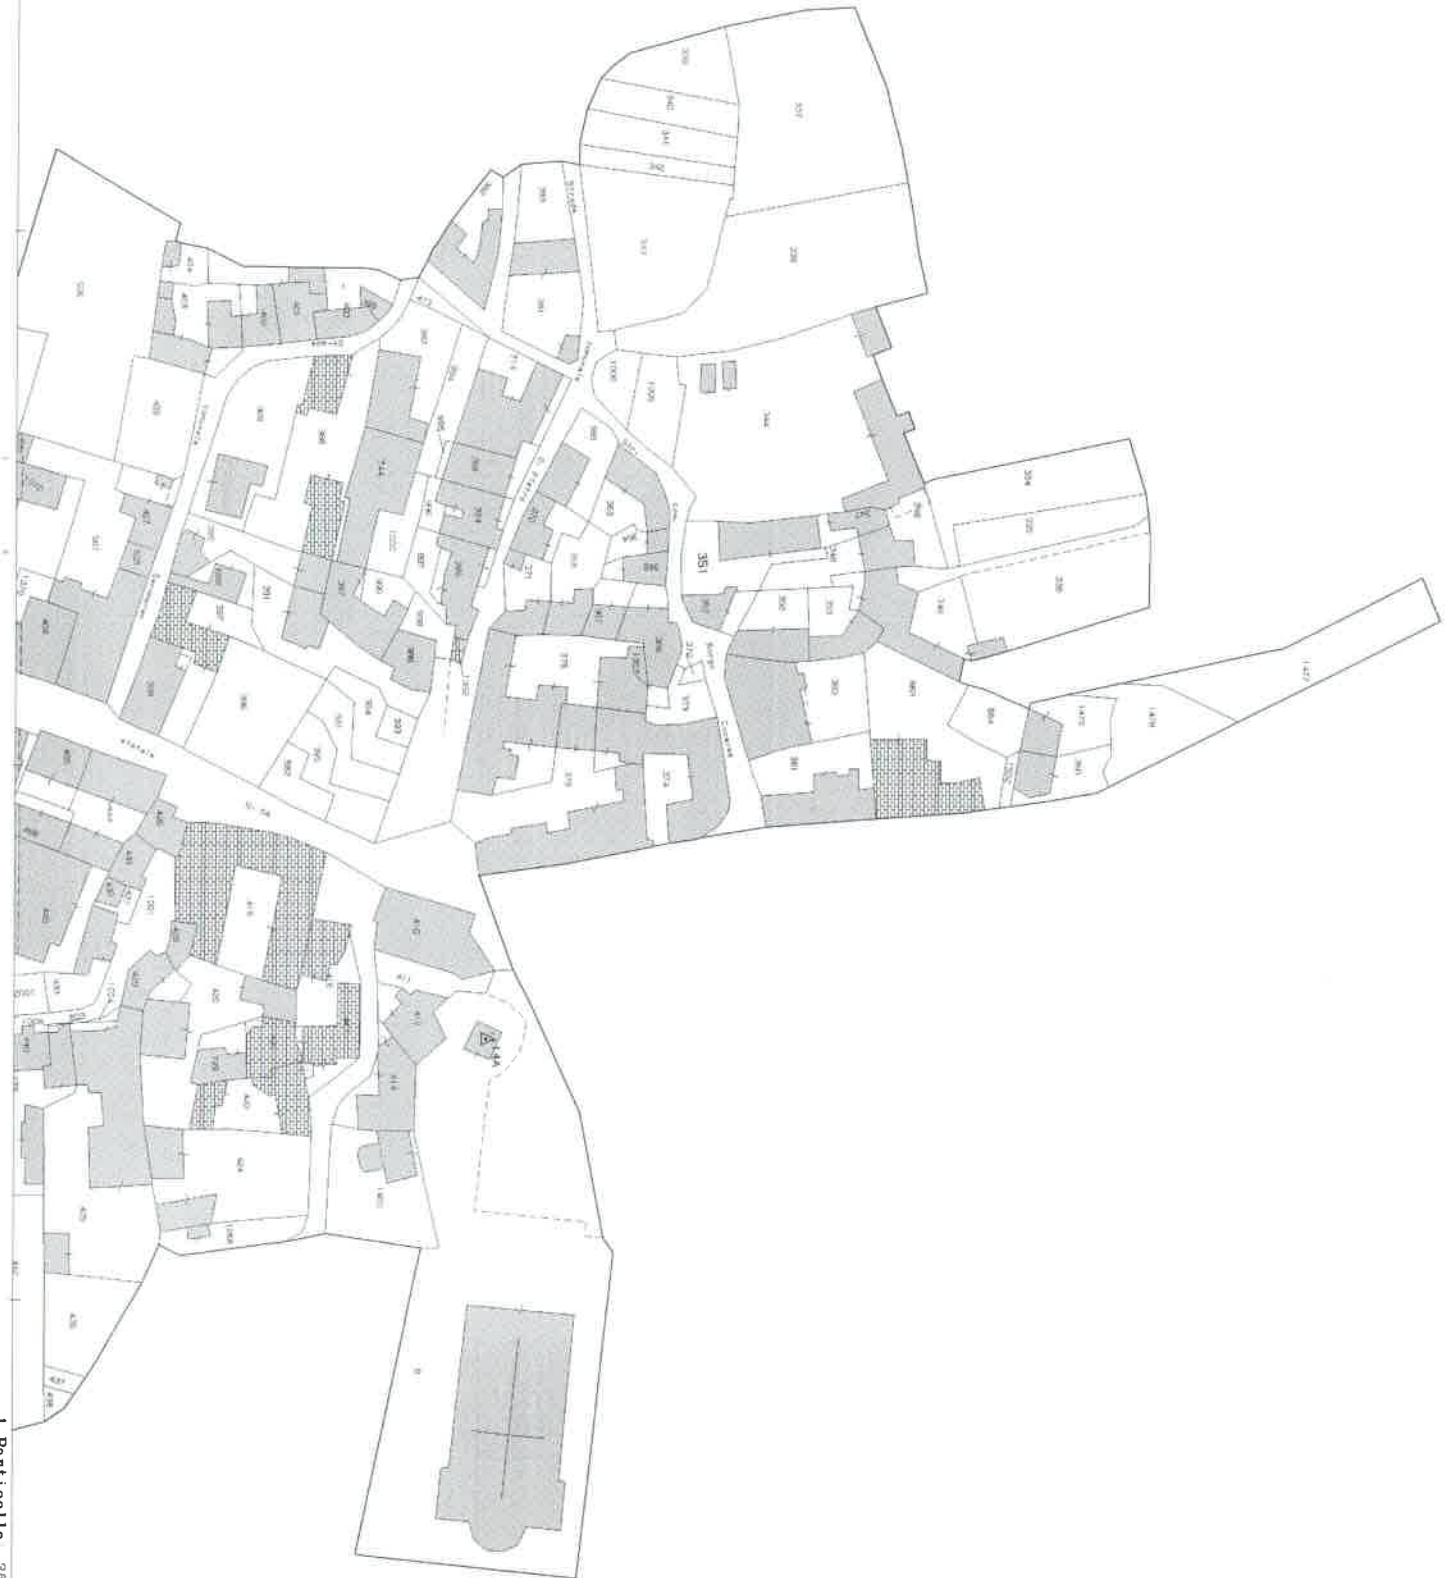
Planimetria e visura catastali

L'immobile è censito al N.C.E.U. di Udine in Comune di San Pietro al Natisone, Foglio 16, mappale 357; viene classificato in categoria A/4, classe 4, con una consistenza catastale di n. 6 vani e una rendita di euro 197,70 (dati derivanti da variazione nel classamento del 19/09/2009 n.16705.1/2009 in atti dal 19/09/2009 (protocollo n. UD 0327610). L'edificio ha uno scoperto di pertinenza, attestato lungo il lato est, dalla superficie approssimata di mq 32,00.

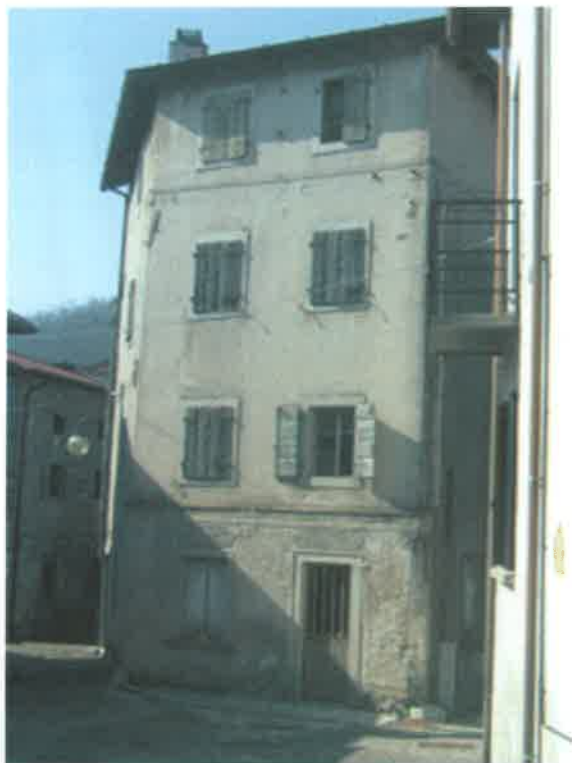
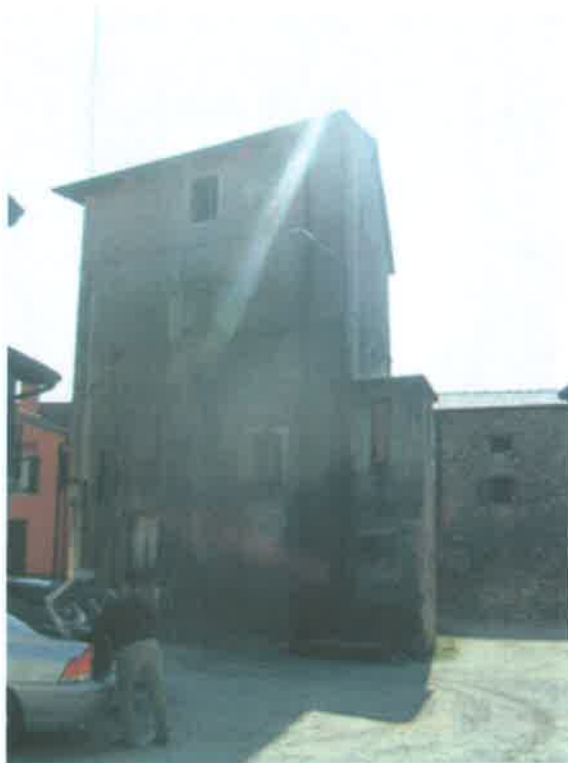
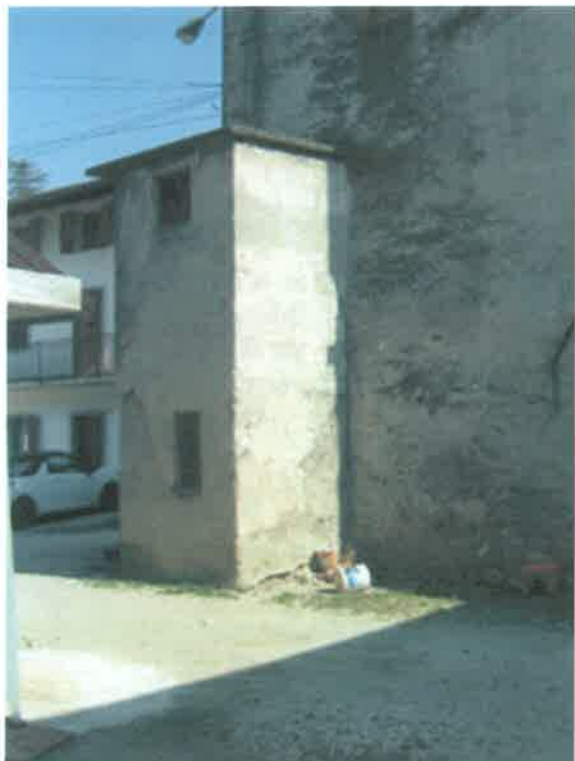
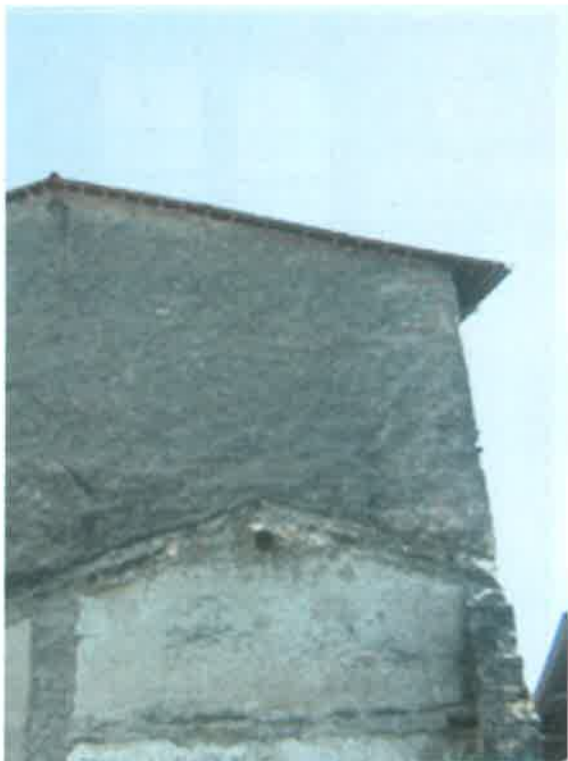
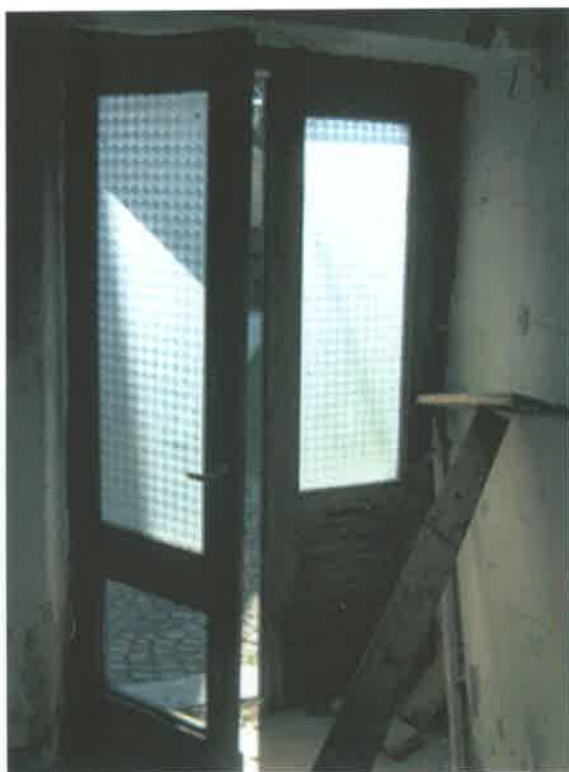
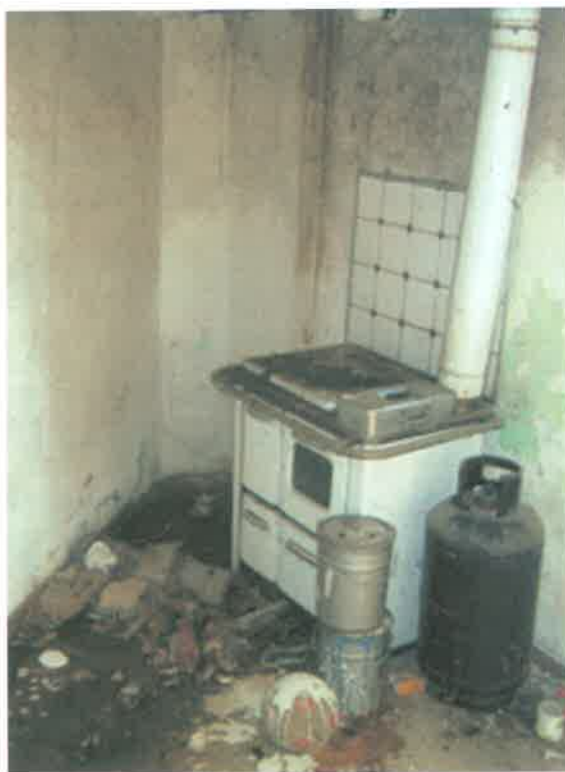
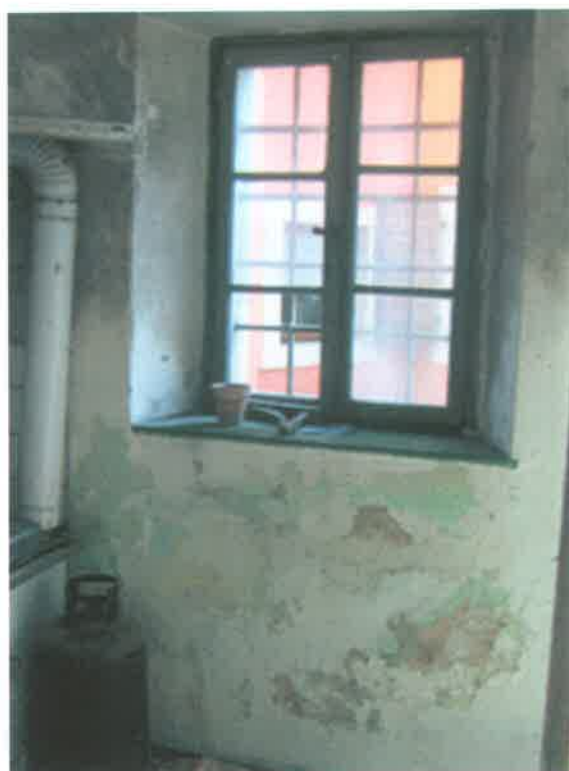
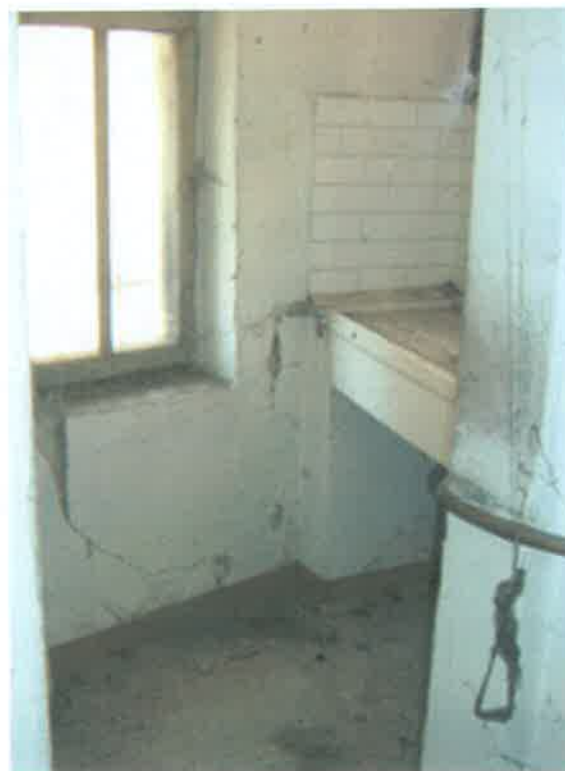
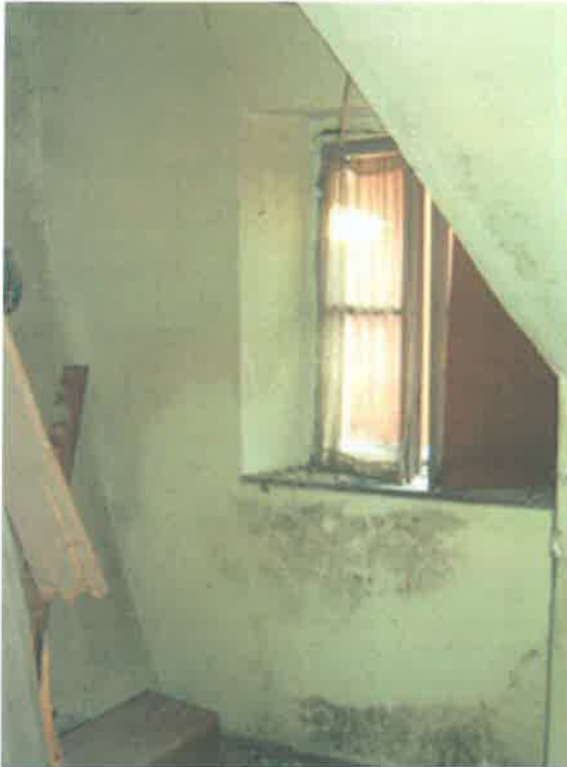
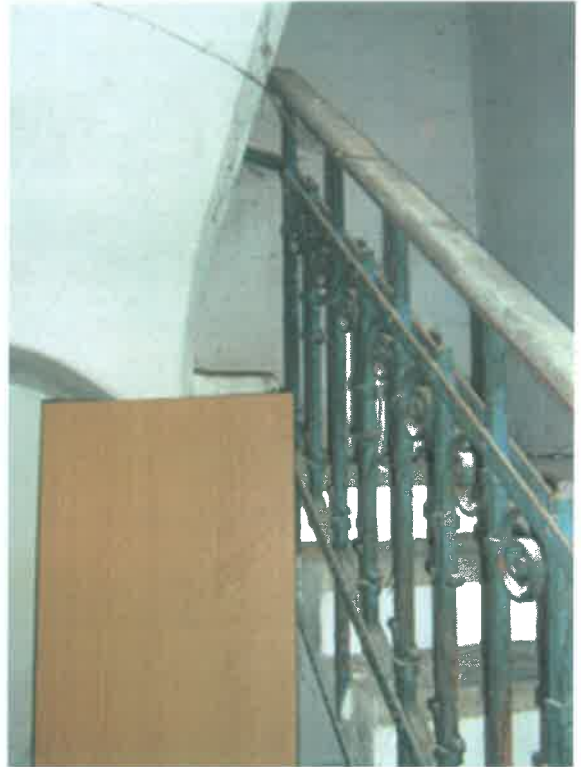
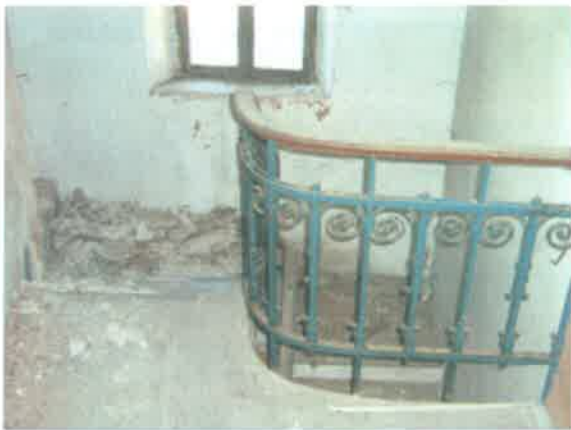
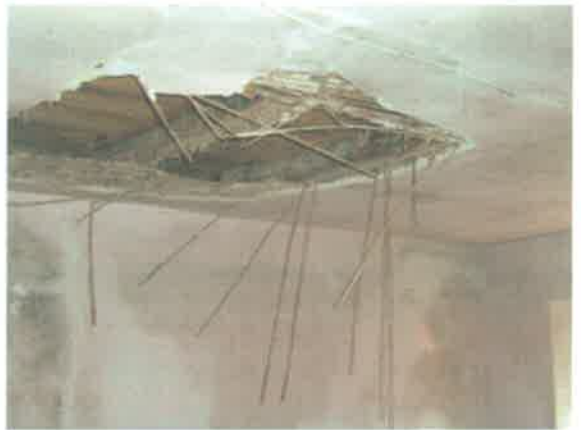
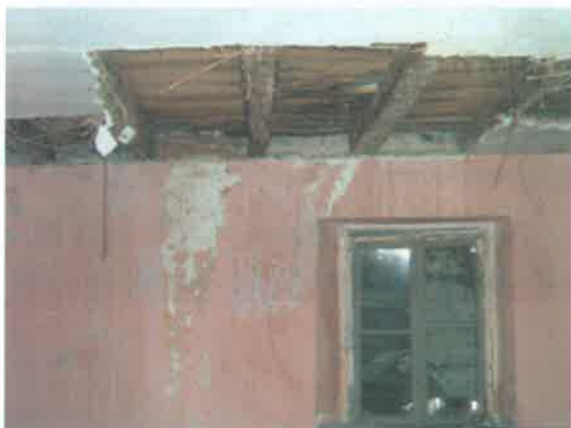
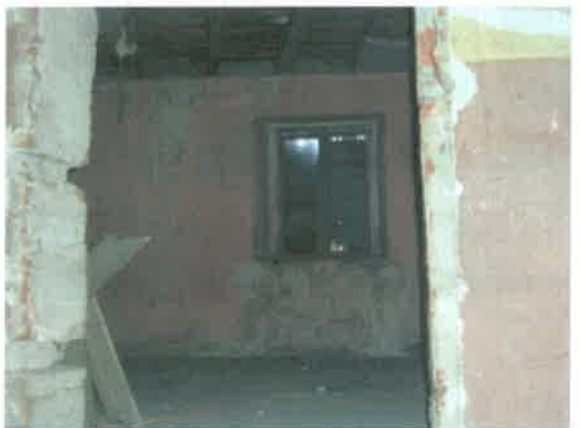
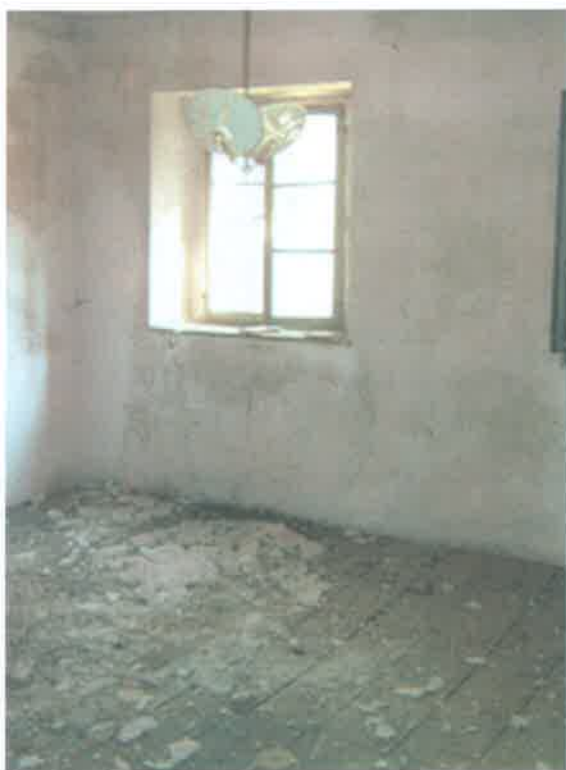
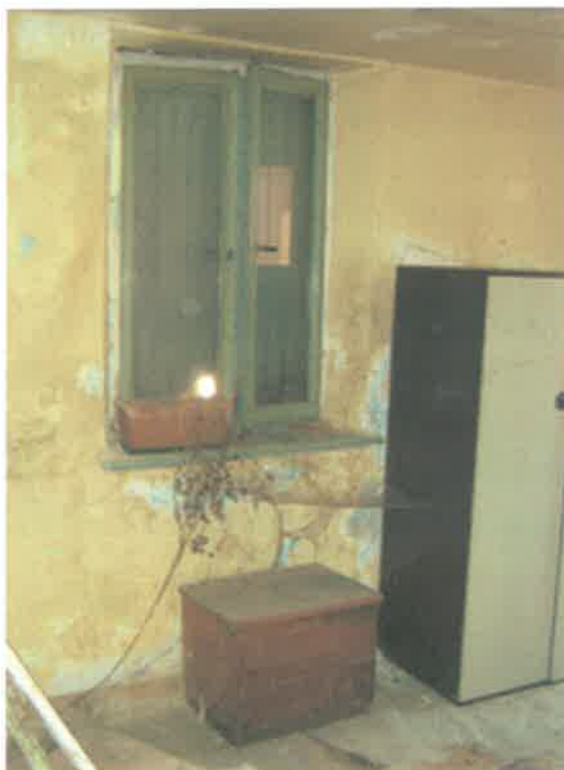
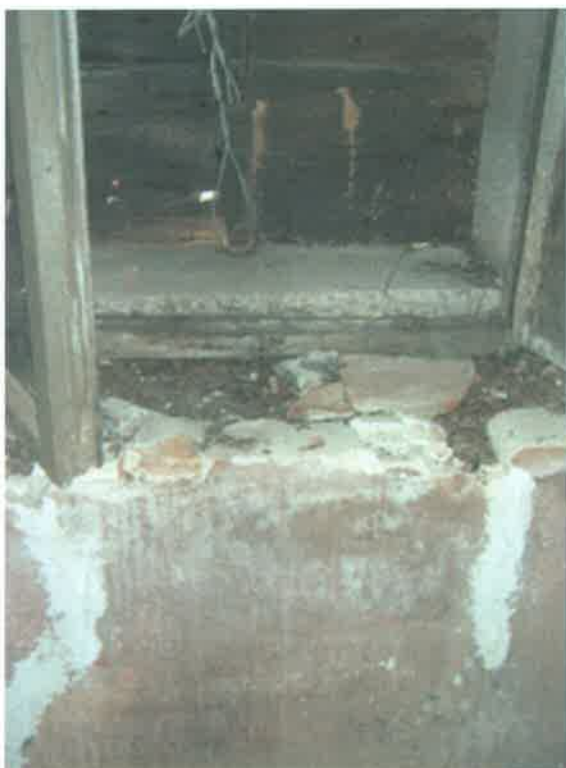
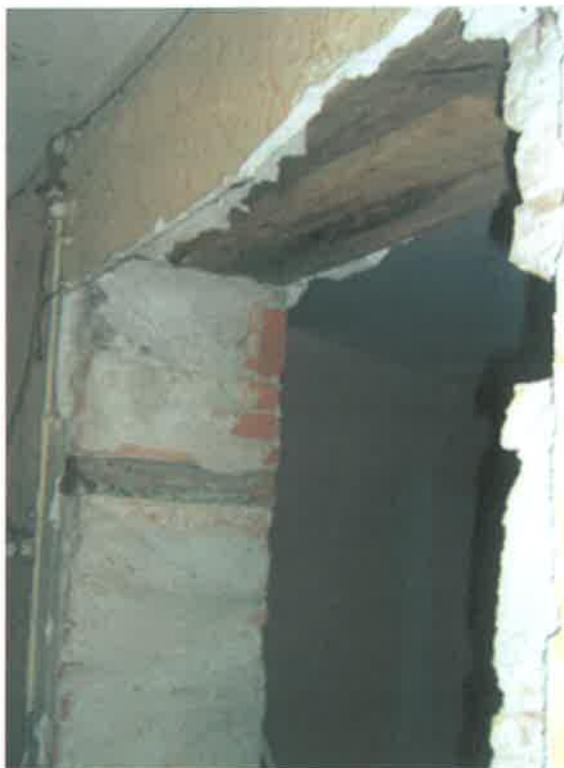
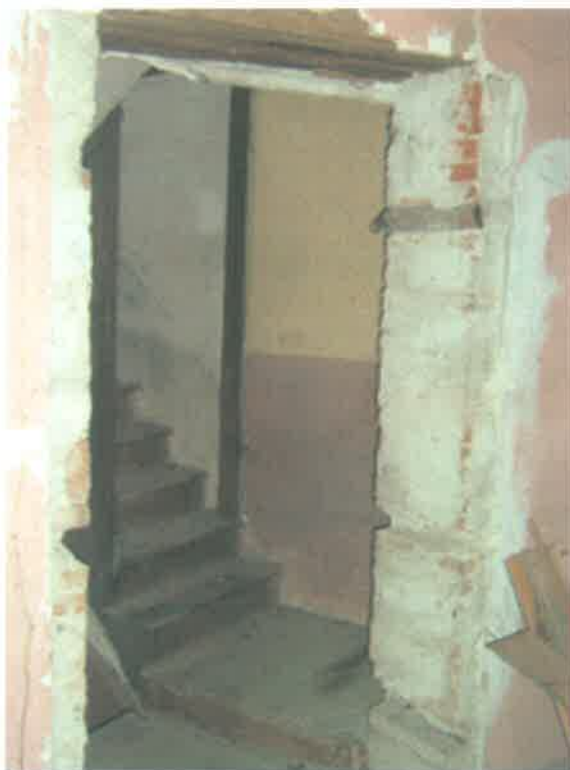
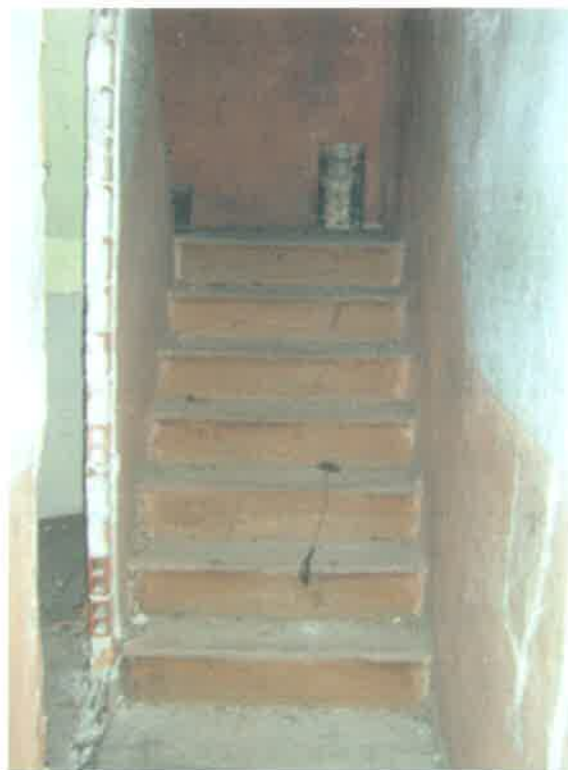
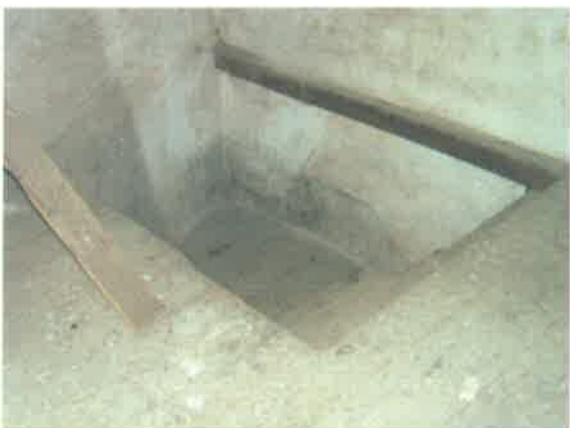
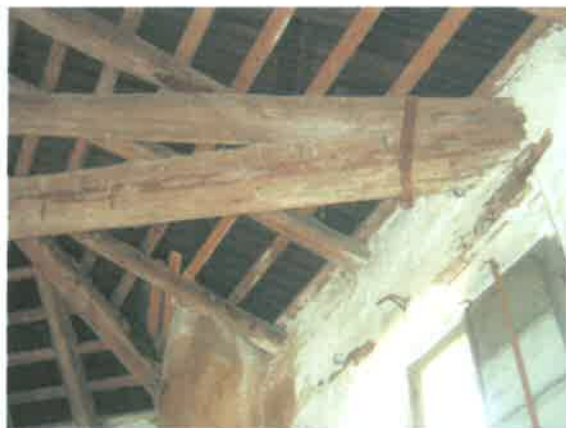
Documentazione fotografica

L'edificio è esternamente intonacato, con il piano terra del prospetto sud realizzato in intonaco sprizzato a finto bugnato con un soprastante marcapiano sagomato realizzato in malta; sul lato nord, intonacato al grezzo, sono visibili le tracce degli attacchi dei muri di un edificio demolito di cui resta traccia anche per i lacerti di muro in sasso ancora presenti. Le porte d'ingresso e le finestre del corpo principale sono contornate in pietra. I serramenti esterni sono realizzati in legno con vetratura semplice, mentre risultano asportati i serramenti interni; parte delle finestre sono dotate di scuretti in legno e parte sono chiusi da inferriate; serramenti e scuretti versano in stato di estremo degrado.

I muri interni dei piani terra sono intonacati al civile; sono diffusamente visibili in tutto l'edificio diverse zone di distacco, muffe, sfarinamenti ed efflorescenze causate sia da l'umidità di risalita che da infiltrazioni di acque meteoriche dai serramenti. In diversi luoghi i controsoffitti in arelle sono crollati, lasciando a vista travature corrose caratterizzate da sezioni esili e interassi piuttosto distanziati.

I pavimenti al piano terra sono realizzati in marmette e cemento; ai piani superiori il pavimento è costituito parte in legno e parte in cemento; in diverse zone appaiono sollevamenti e segni di umidità, probabilmente causati da infiltrazioni di acque meteoriche. Le scale dal piano terra al 1° piano sono in calcestruzzo, con parapetto in ferro battuto; in legno grezzo quelle che portano ai piani successivi. L'edificio è dotato di un impianto elettrico rudimentale e vetusto, in parte realizzato con cavi a vista, in ogni sua parte inadeguato dal punto di vista normativo e potenzialmente pericoloso in caso di utilizzo.
